RELATÓRIO DE VISTORIA DE IMÓVEL

Melgaço, 06 de janeiro de 2025

Endereço: Travessa de Breves, nº 51, Bairro Cidade Velha, Belém-PA

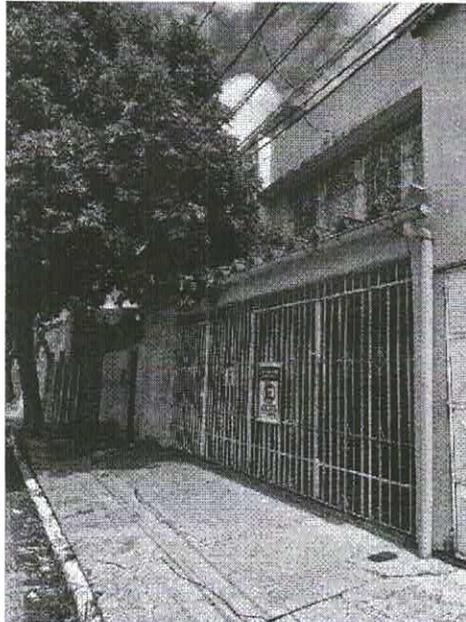
FACHADA PRINCIPAL

Na fachada principal, temos o acesso principal em esquadrias em grades metálicas na cor branca.

A parede é emassada e pintada com tinta cor amarelo.

O piso é cimento cru, pintado em cinza com tinta para piso

A elétrica está funcionando perfeitamente com boas condições.

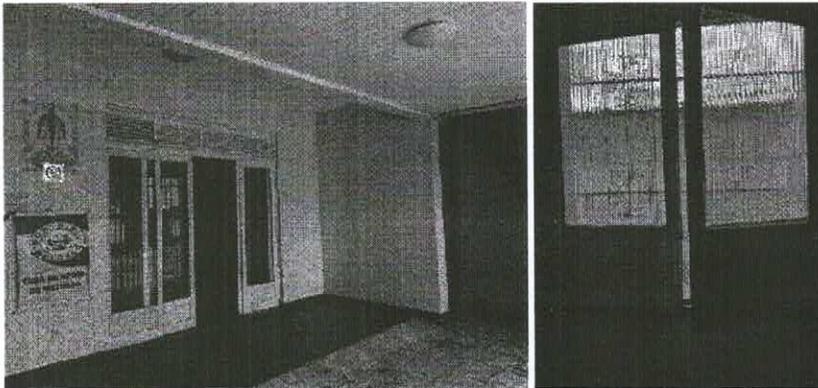
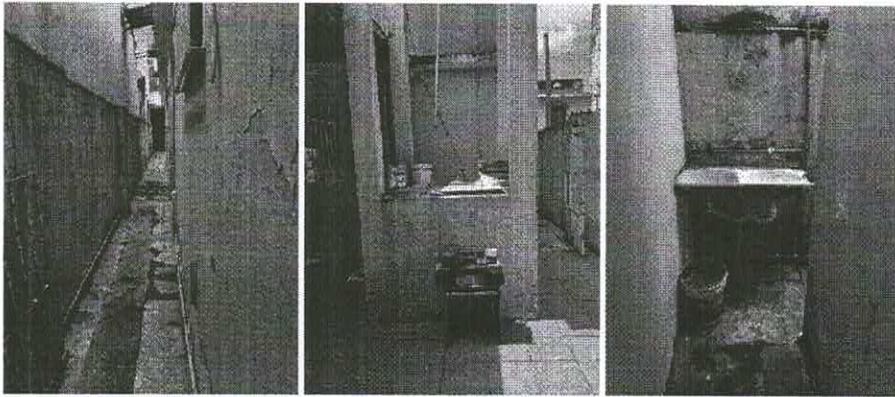
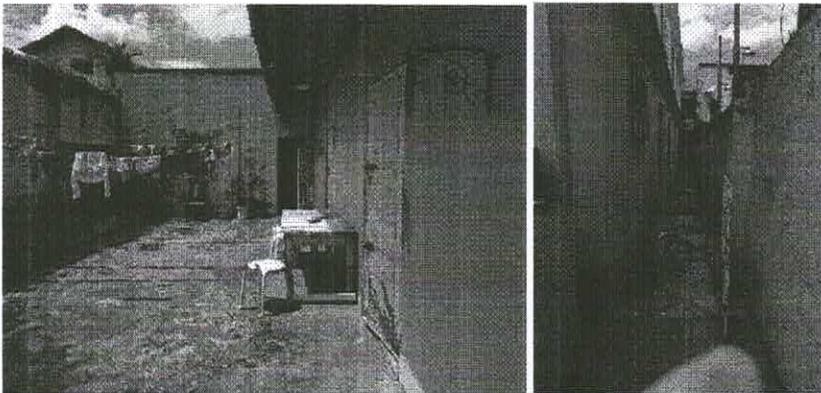
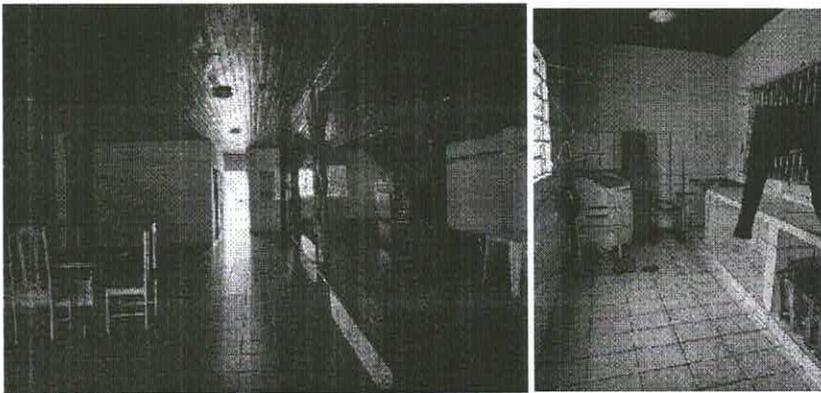
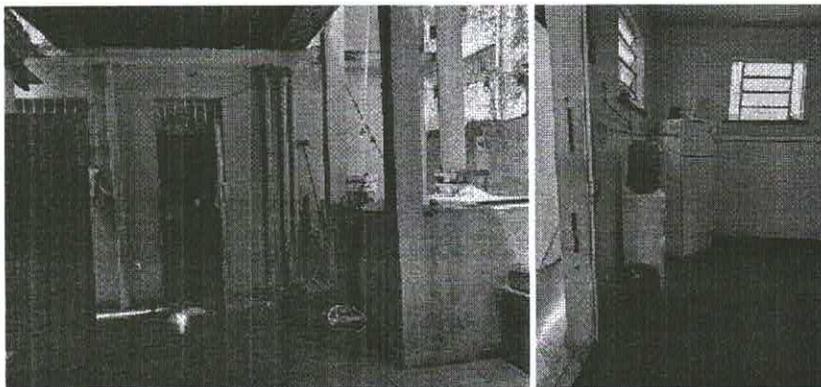
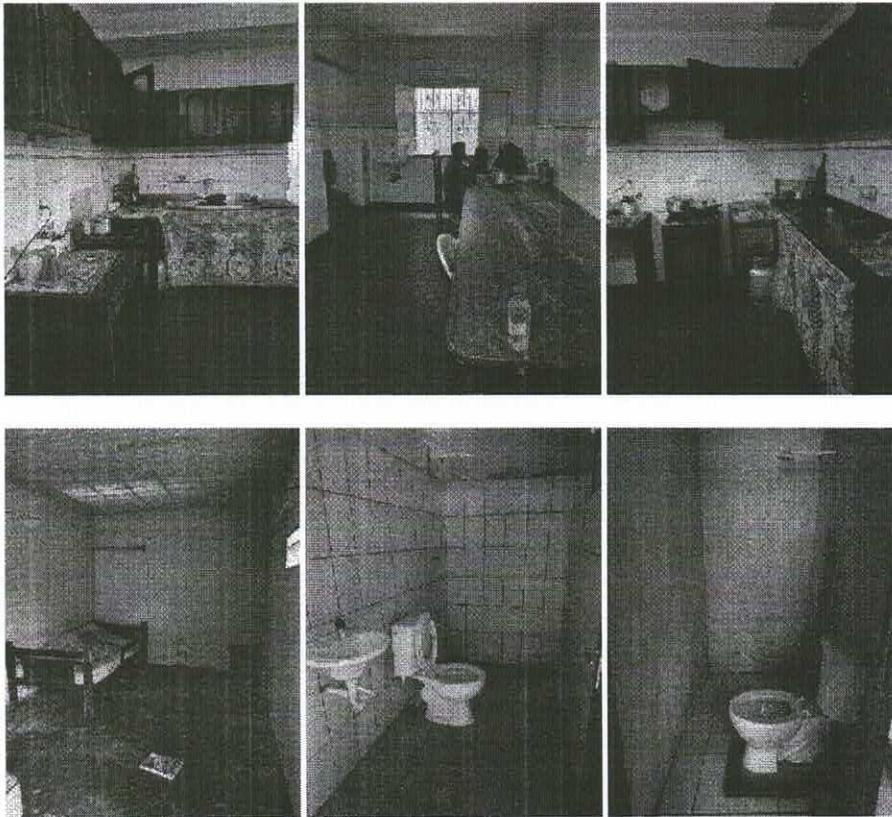
• TÉRREO

Piso e rodapé em revestimento cerâmico vinho na cozinha, cerâmica branca nos banheiros e área de serviço, em um quarto em cimento queimado.

A parede é emassada e pintada na cor branco amarela, pintura em condições regular, banheiros, cozinha e área de serviços são revestidos com cerâmica.

O forro presente é a lambri de PVC na cor branca, laje pintada de branco e lambri em madeira envernizada.

A elétrica apresenta boas condições e pleno funcionamento, com iluminação em lâmpada tipo pêra em LED, com interruptores funcionando.

As esquadrias presentes são em madeira.

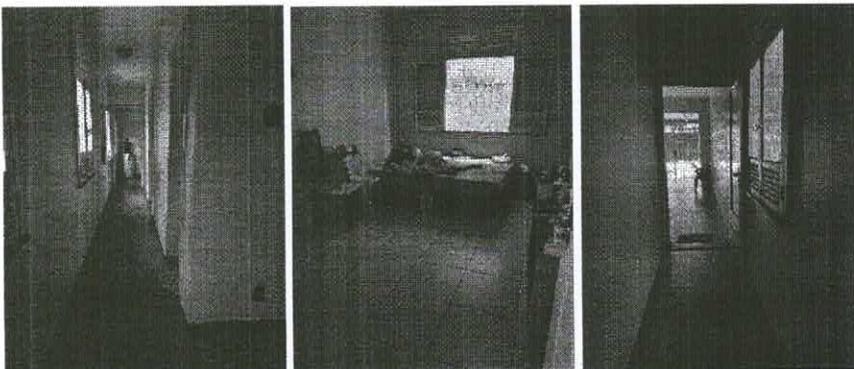
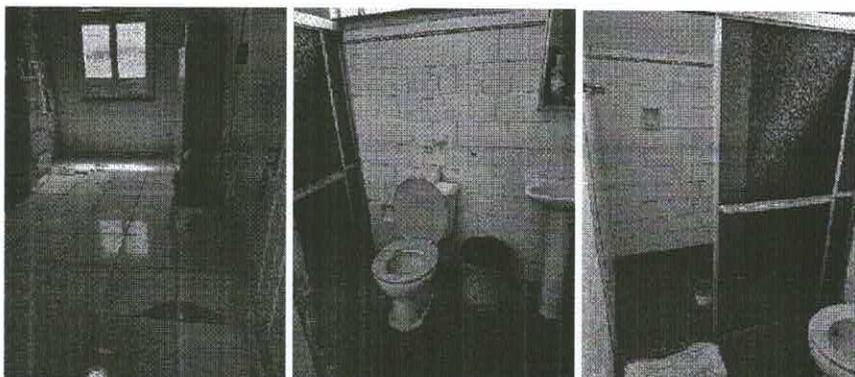
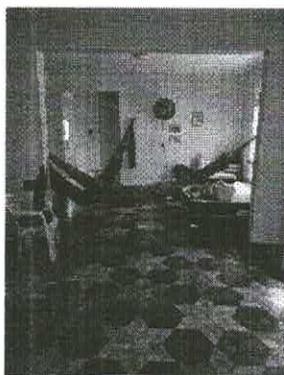
- **1 PAVIMENTO**

Piso e rodapé em revestimento cerâmico.

A parede é emassada e pintada na cor branco neve, pintura em boas condições, banheiros revestidos com azulejo branco.

O forro presente é a lambri de madeira.

A elétrica apresenta boas condições e pleno funcionamento, com iluminação em lâmpada, com interruptores funcionando.

As esquadrias presentes são em madeira.
